"Бански комплекс" - село Ягода

ПЛАН КОТА + 3.55  
М 1:50  
ЗП - 645.55 м2

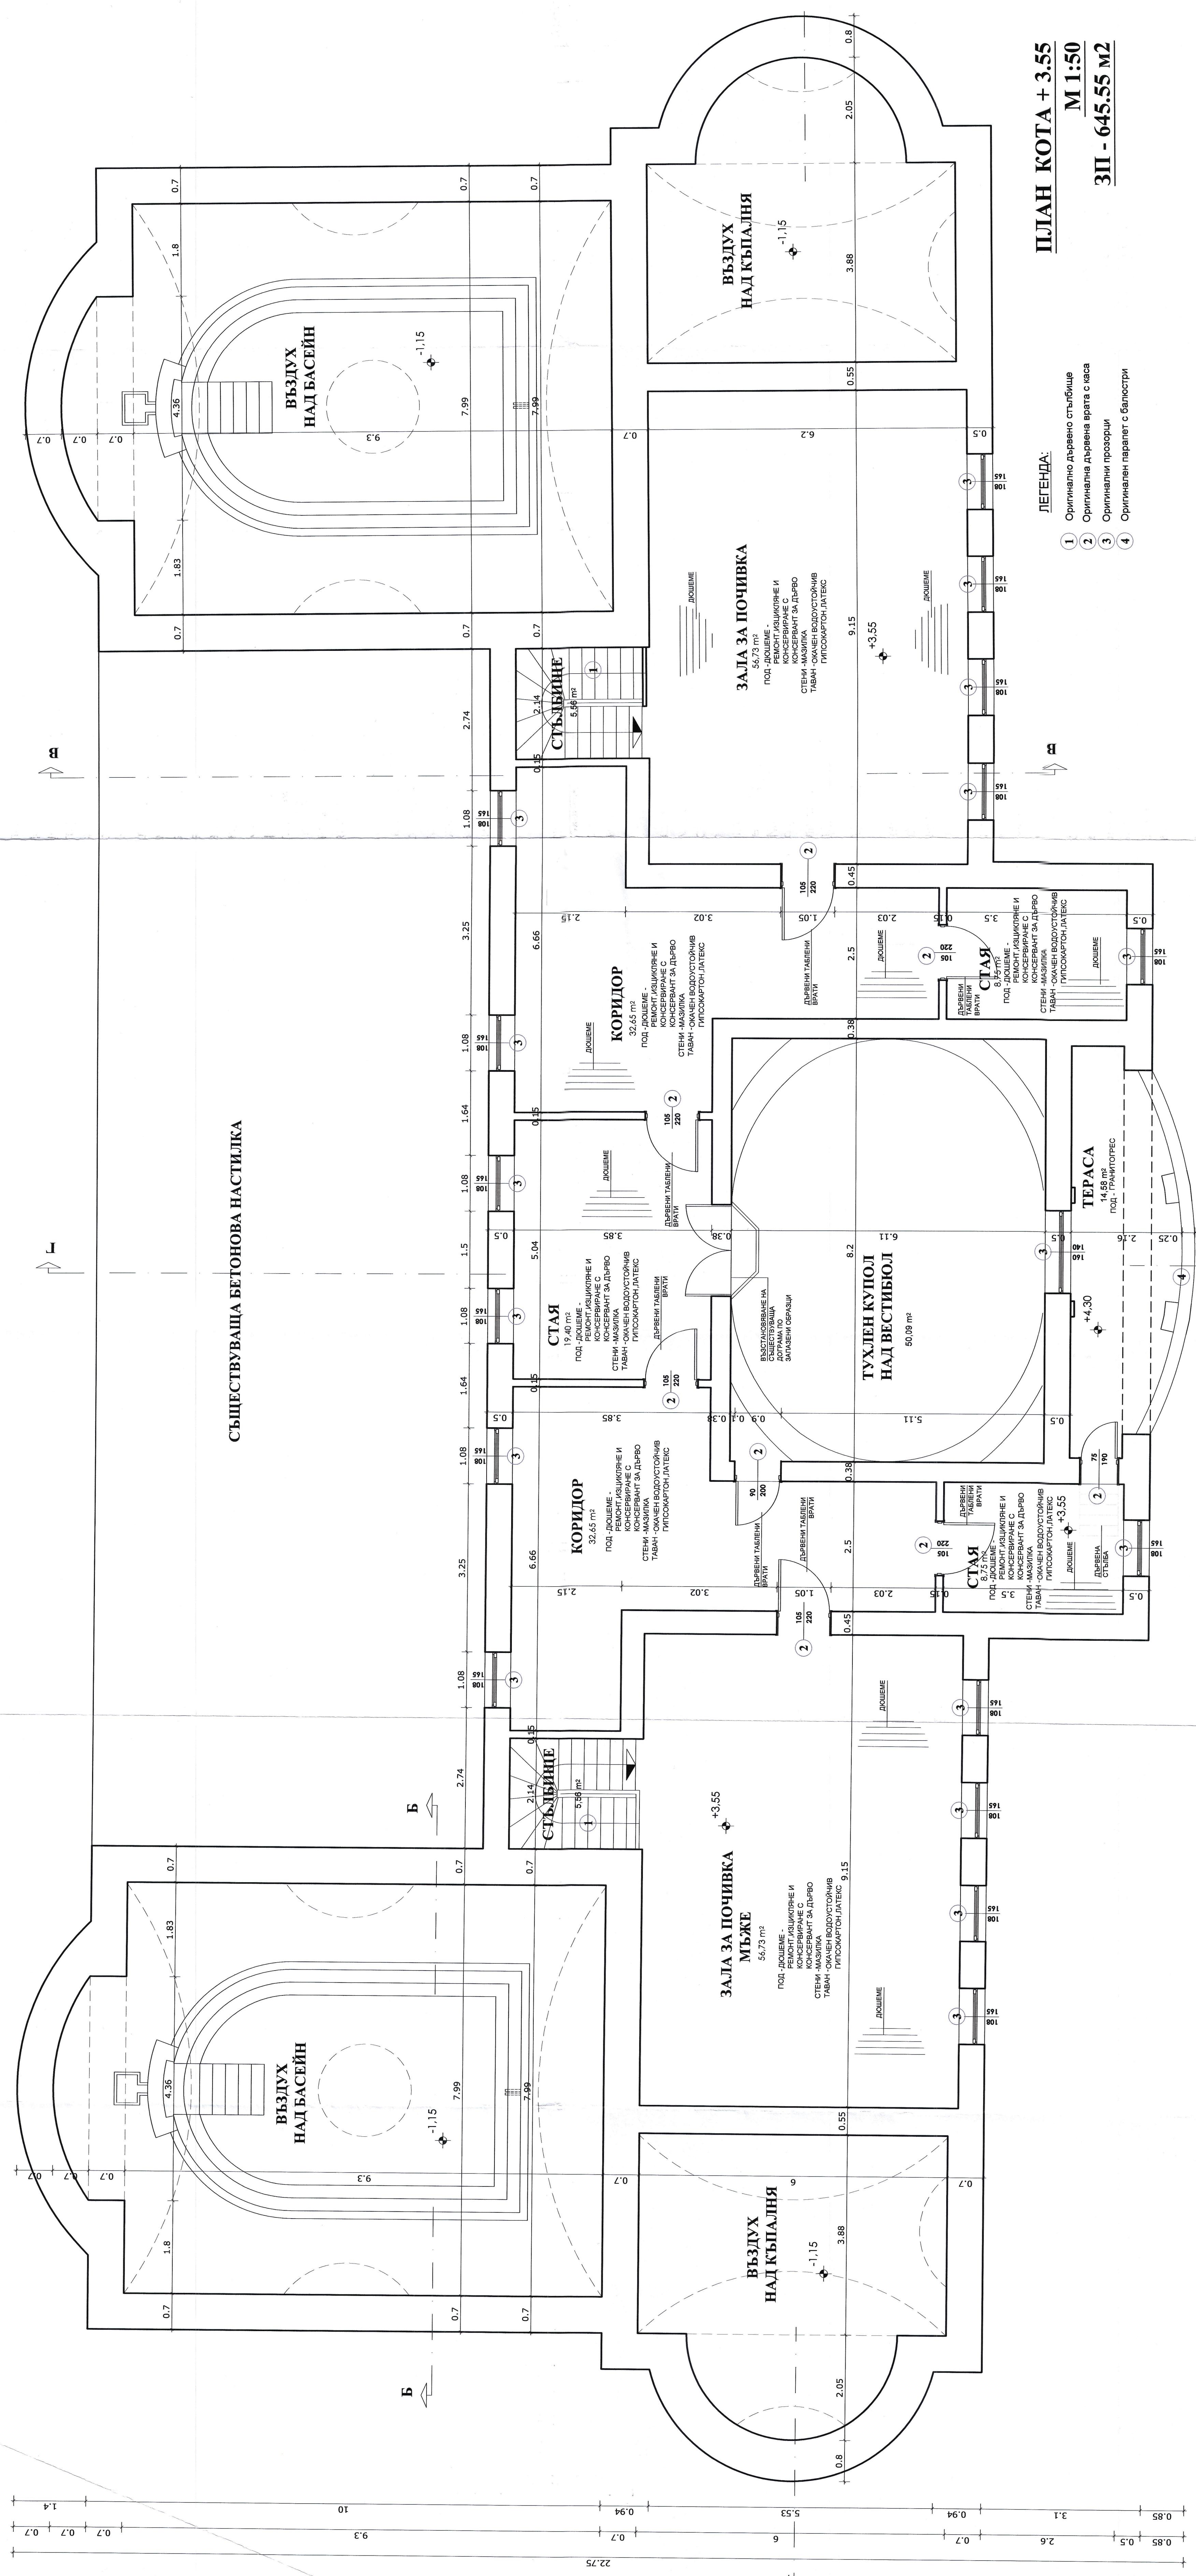
-Съществуващите метални прозорци се ремонтират и се възстановяват липсващите по запазените образци и се монтират в зазиданите прозоречни отвори като същите се обработват антикорозионно и се боядисват ;  
- По всички фасади се изучава всичката подкукушена и амортизирана мазилка като се измаза на ново, грундира и боядисва със съгласуваните цветове по цветните фасади на сградата;

- Изцяло се ремонтира покрива на сградата като се демонтират старите керемиди. Подмена се амортизираната дървена елементи и обшивка като се монтира двойна хидроизолационна мембрана. Монтират се контра летви и нови керемиди. Подцикваната ламарина в кривните , уламите и полите се ремонтира, антикорозионно покрива.
