ОБЕКТ: Възстановяване и основен ремонт на съществуваща сграда "Бански комплекс", УПИ Х-1701, кв.2, село Ягода, община Мъглиж

РАБОТЕН ПРОЕКТ

Чертеж: Детайл 1

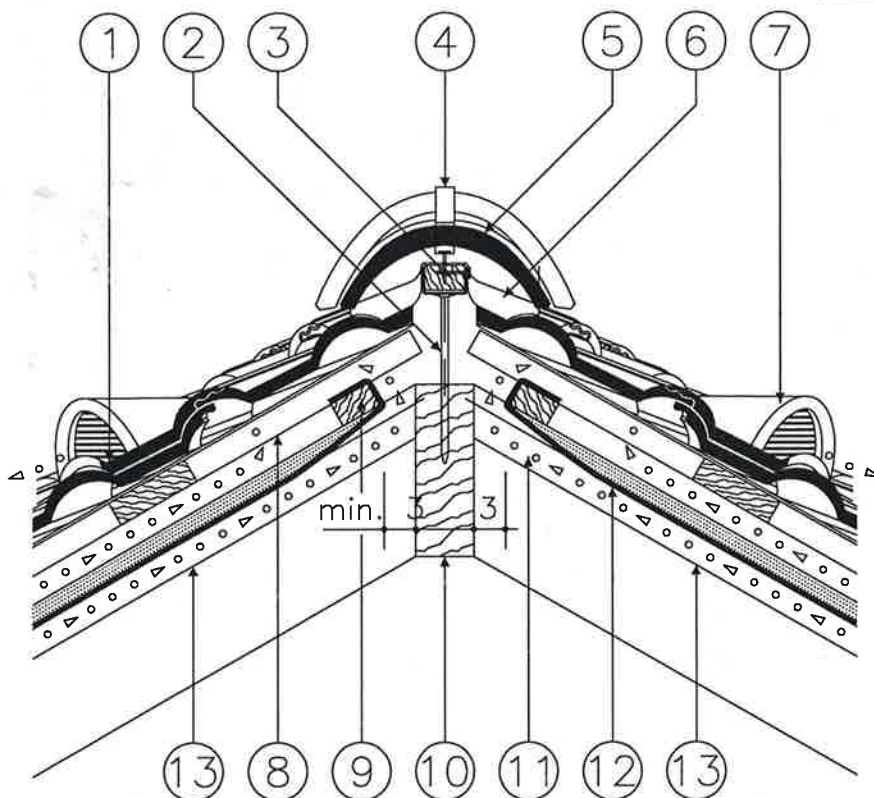
## ДЕТАИЛ 1

БИЛО  
М 1:10

1. Бетонерна Керемида
2. Летводържател
3. Надлъжна летва
4. Скоба за монтаж на капаци
5. Капак
6. Фигарол
7. Керемида за вентилация
8. Поддържаща летва
9. Надлъжна летва
10. Подпорна греда на билото.
11. Вентилиране на термоизолацията
12. Фолио
13. Горна повърхност на топлоизолацията.

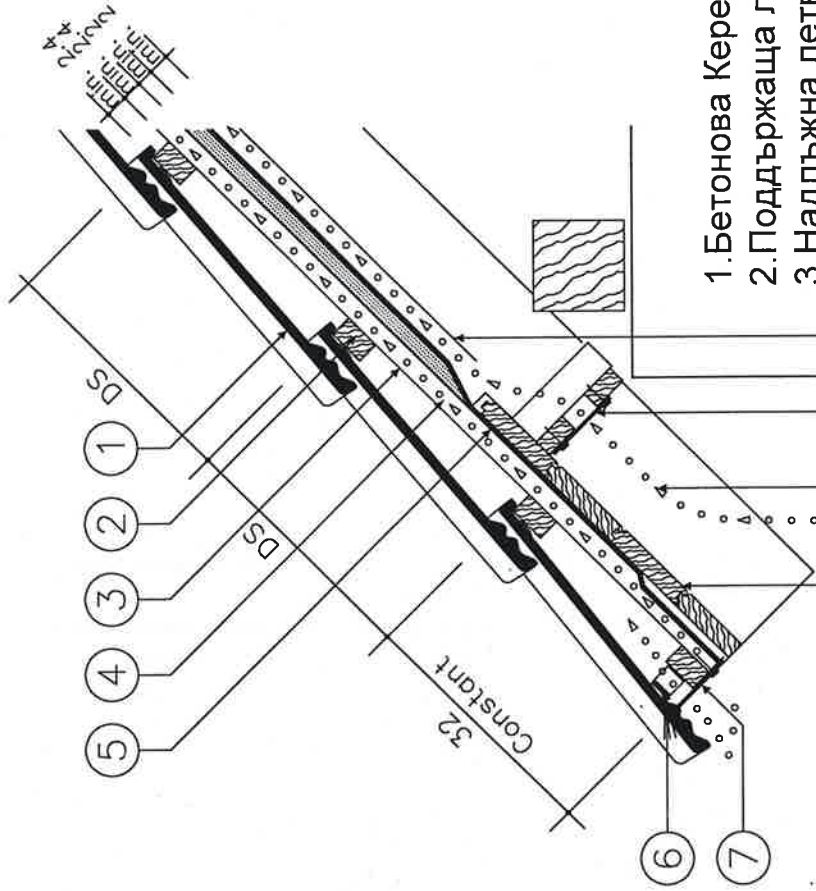
ДЕТАИЛ 2  
СТРЯХА  
М 1:10

1. Бетонна Керемид
  2. Поддържаща летва
  3. Надлъжна летва
  4. Вентилация на подпокривното пространство
  5. Фолио
  6. Решетка с/у птици
  7. Мрежа с/у птици
  8. Обшивка с дъски
  9. Горна повърхност на топлоизолацията.
- DS Разстояние между летвите от 32 до 35 см
